### BEAST OF THE EAST 3 de 2016 - Freno delantero

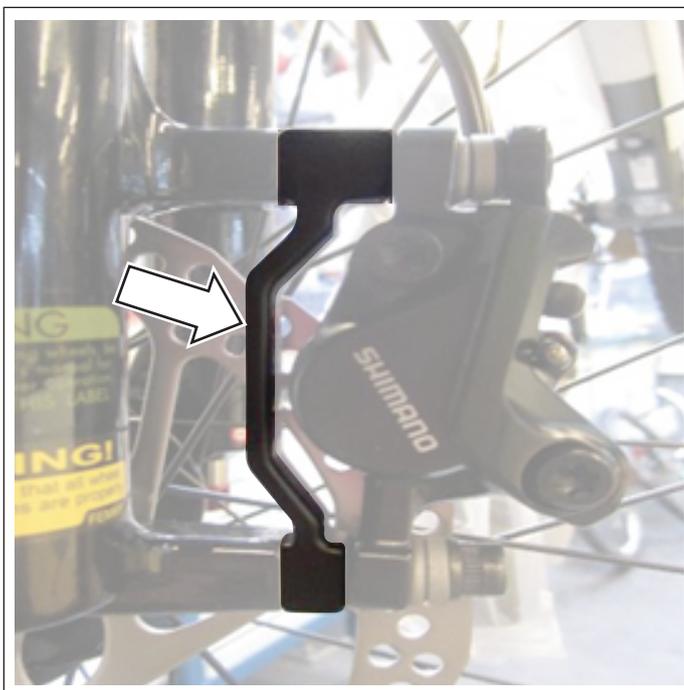
#### INCORRECTO

Adaptador/Tornillos largos

Un número indeterminado de bicicletas modelo Beast of the East 3 de 2016 han sido montadas con un adaptador de freno delantero incorrecto. Solamente el modelo '3' está afectado. Los modelos '1' y '2' NO están afectados.

Desmonte el adaptador de freno erróneo así como los tornillos largos.

Tanto el adaptador de freno como los tornillos desmontados de la bici deben ser descartados; no son necesarios para el modelo de bicicleta afectado por el presente boletín de servicio.

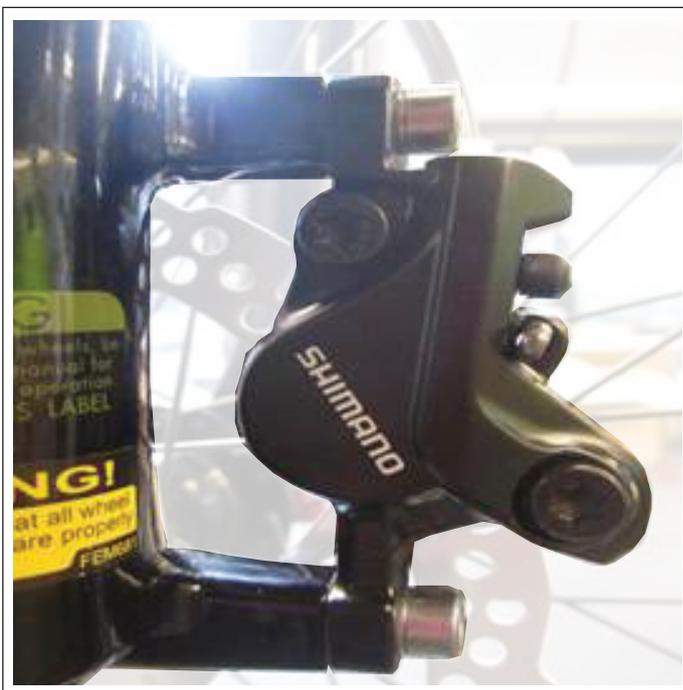
#### CORRECTO

Sin adaptador/tornillos cortos

Reinstale el freno en la horquilla sin el adaptador. Use los tornillos para el freno de 19mm que encontrará incluidos en la caja de piezas de la bicicleta (Shimano #Y8DS98010). Apriete los tornillos a **6-8 N-m** usando una llave dinamométrica.
